INFRAESTRUCTURAS E HIDROLOGIA

PLANTA 1/1200

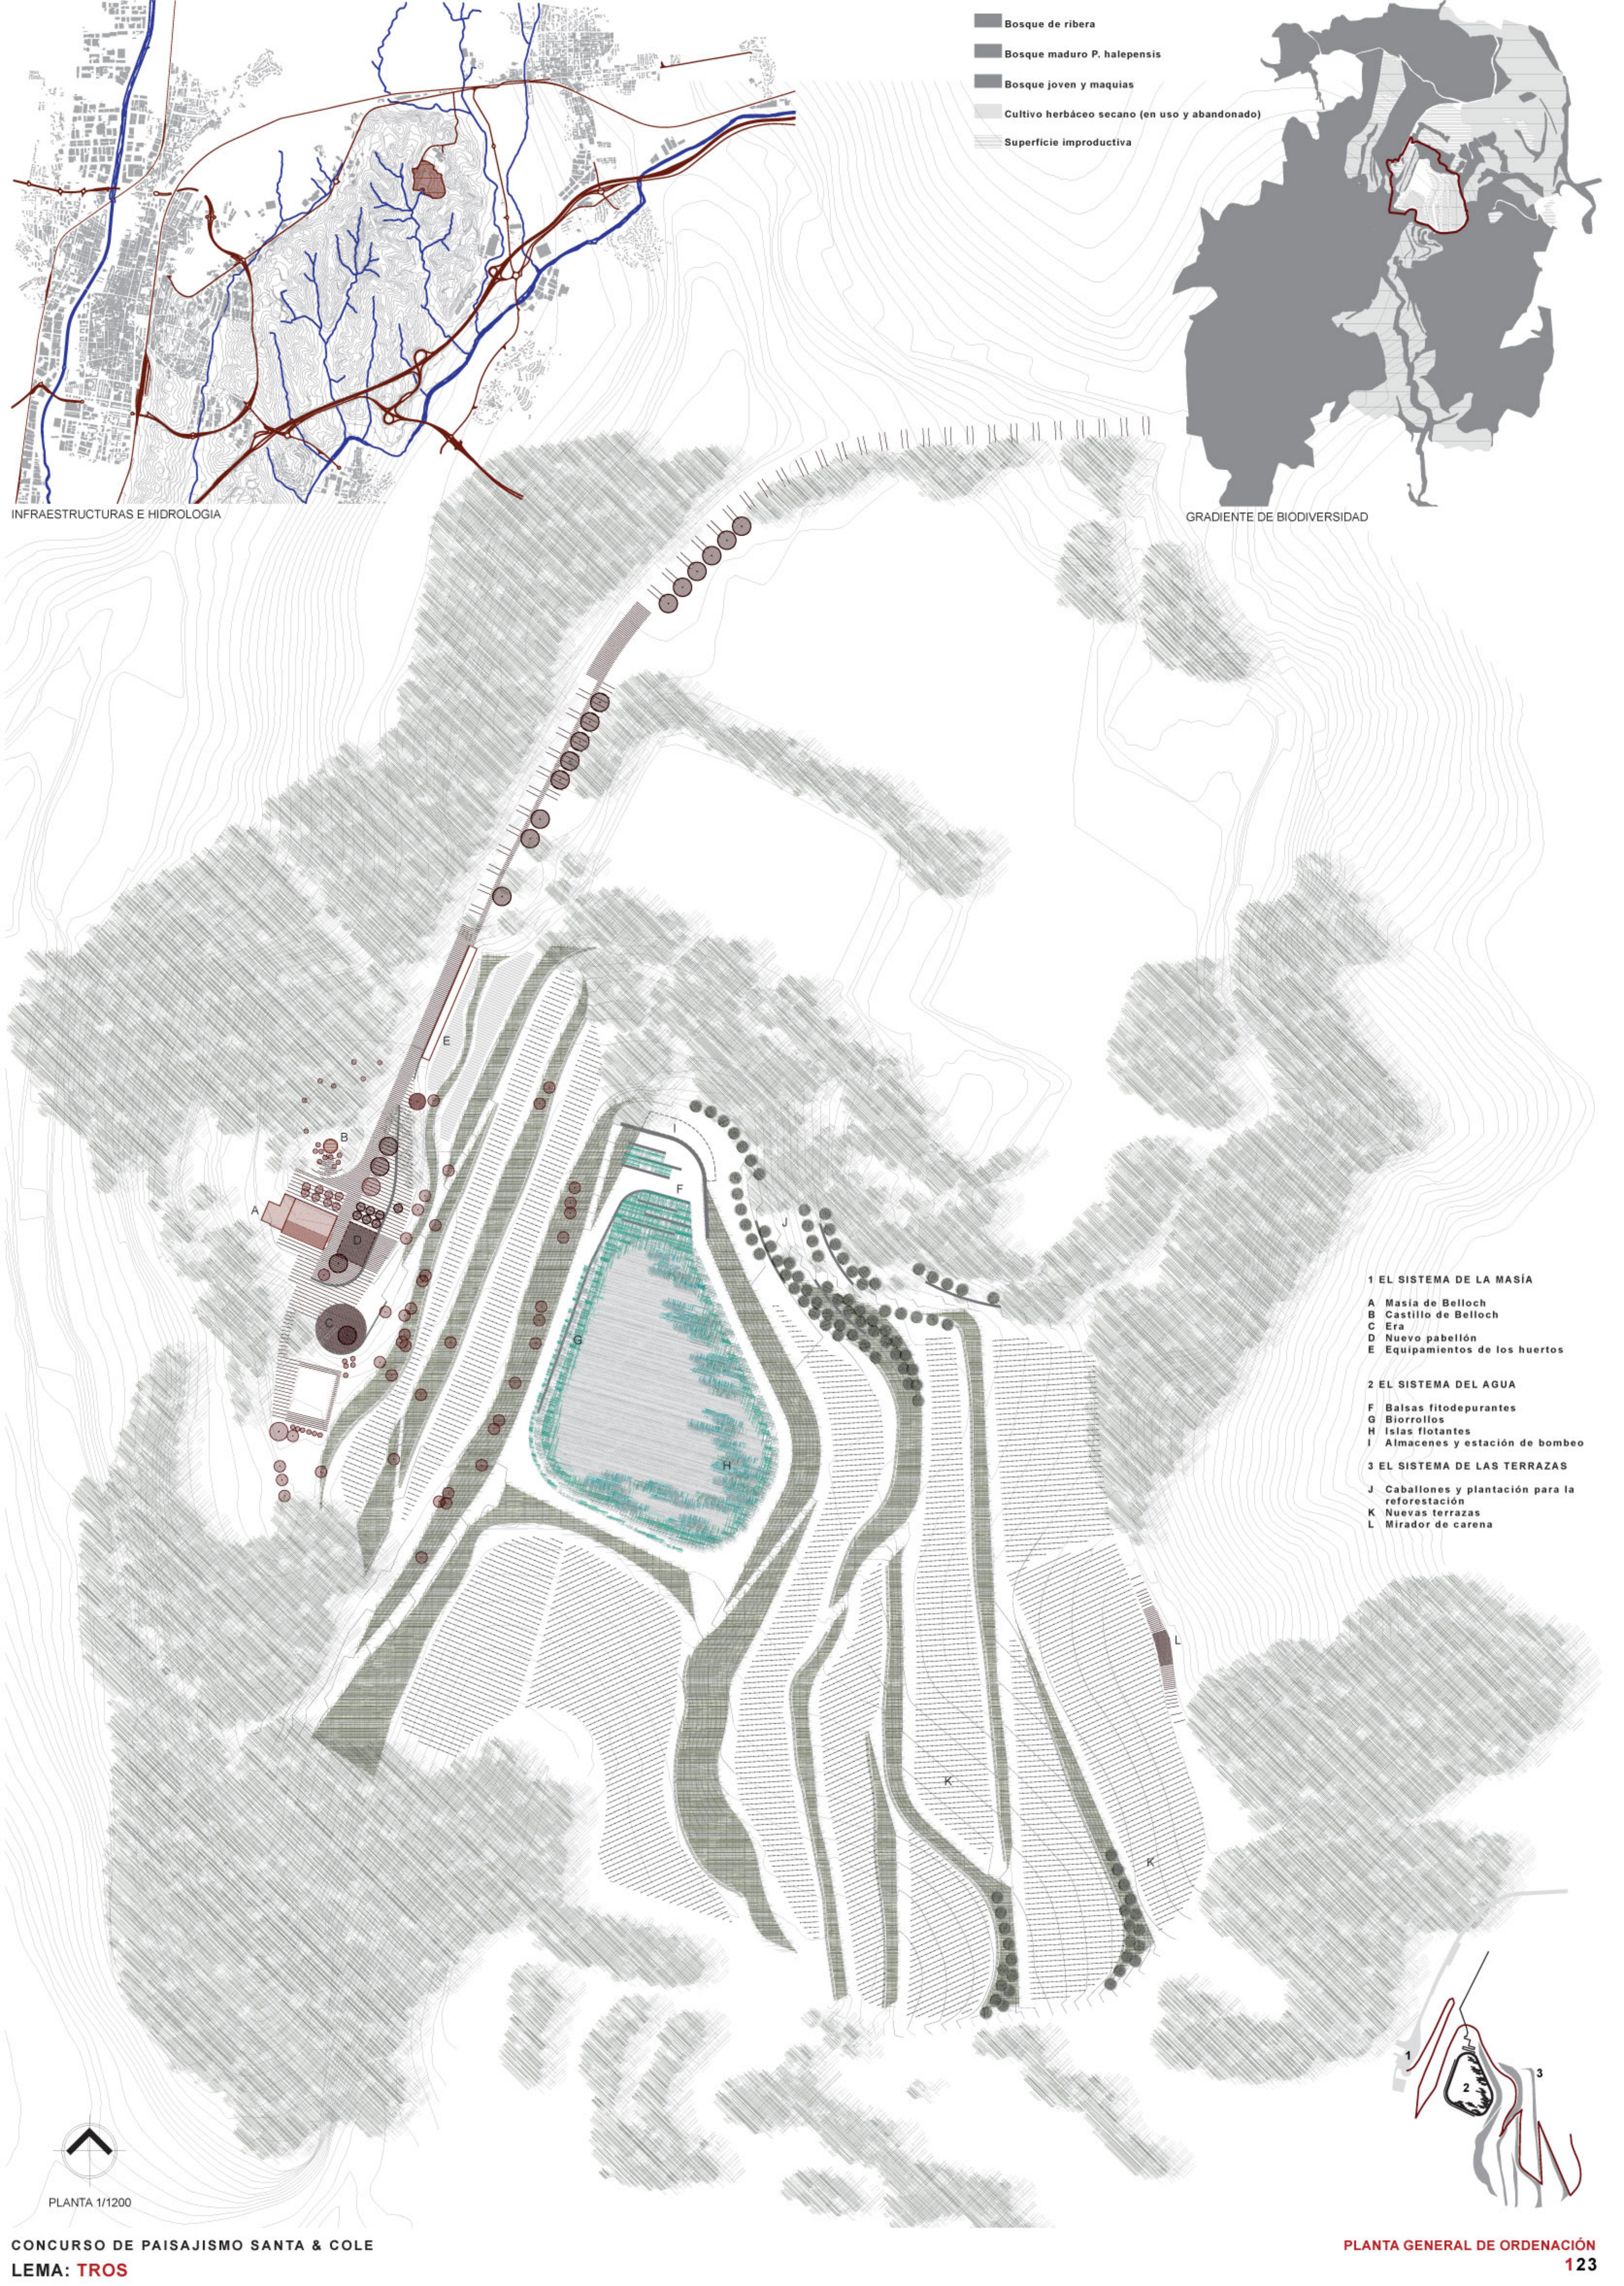
- 1 EL SISTEMA DE LA MASÍA**
 - A Masía de Belloch
 - B Castillo de Belloch
 - C Era
 - D Nuevo pabellón
 - E Equipamientos de los huertos
- 2 EL SISTEMA DEL AGUA**
 - F Balsas fitodepurantes
 - G Biorrollos
 - H Islas flotantes
 - I Almacenes y estación de bombeo
- 3 EL SISTEMA DE LAS TERRAZAS**
 - J Caballones y plantación para la reforestación
 - K Nuevas terrazas
 - L Mirador de carena

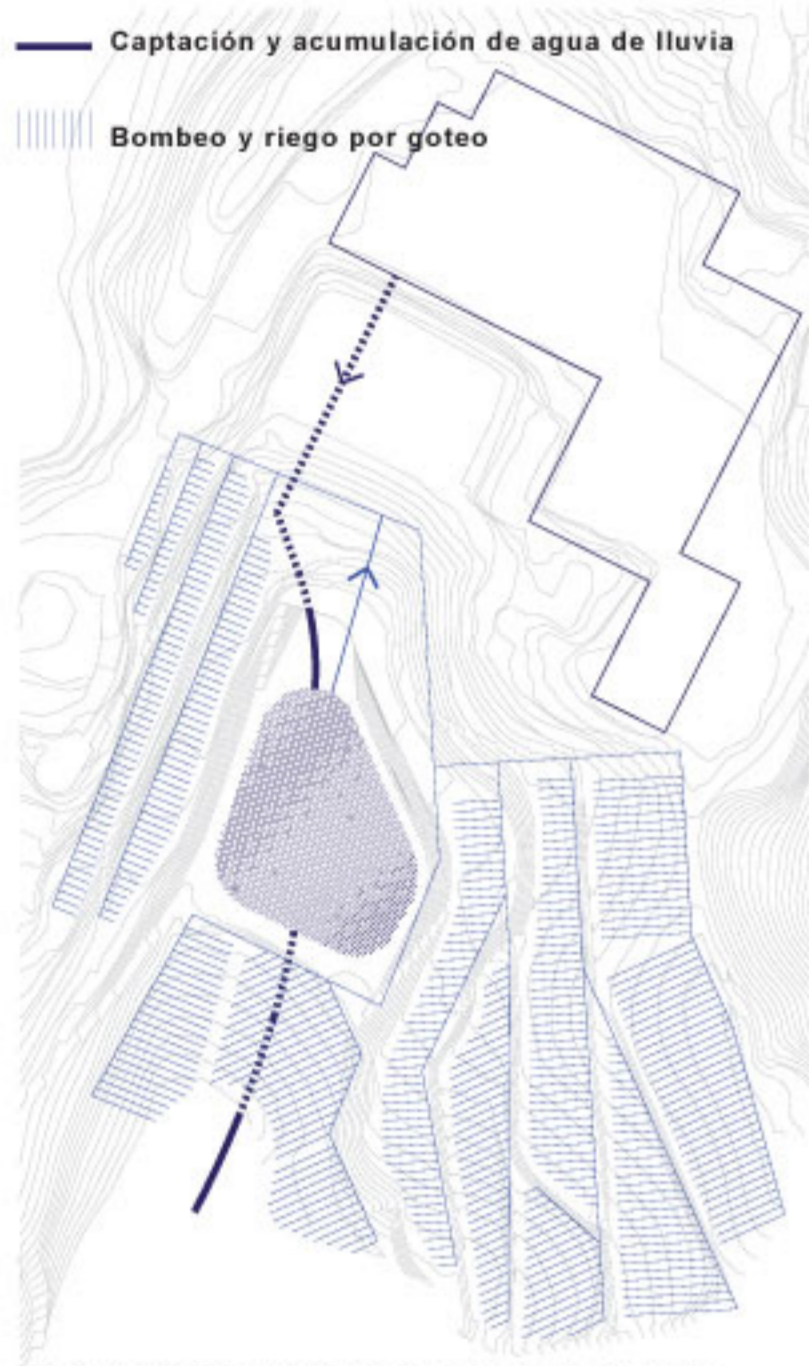
CAPTACIÓN DE AGUA Y RIEGO POR BOMBEO

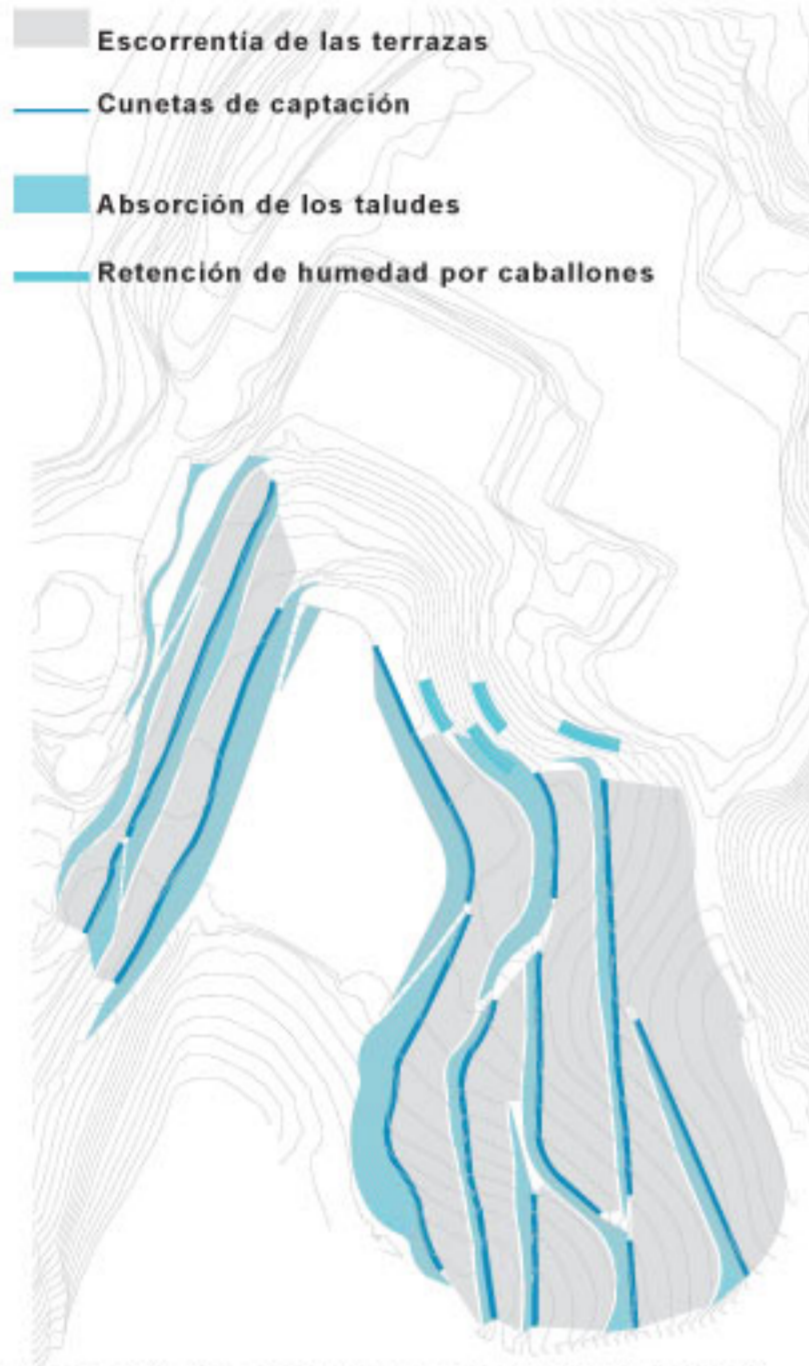
CAPTACIÓN DE AGUA Y RIEGO POR GRAVEDAD

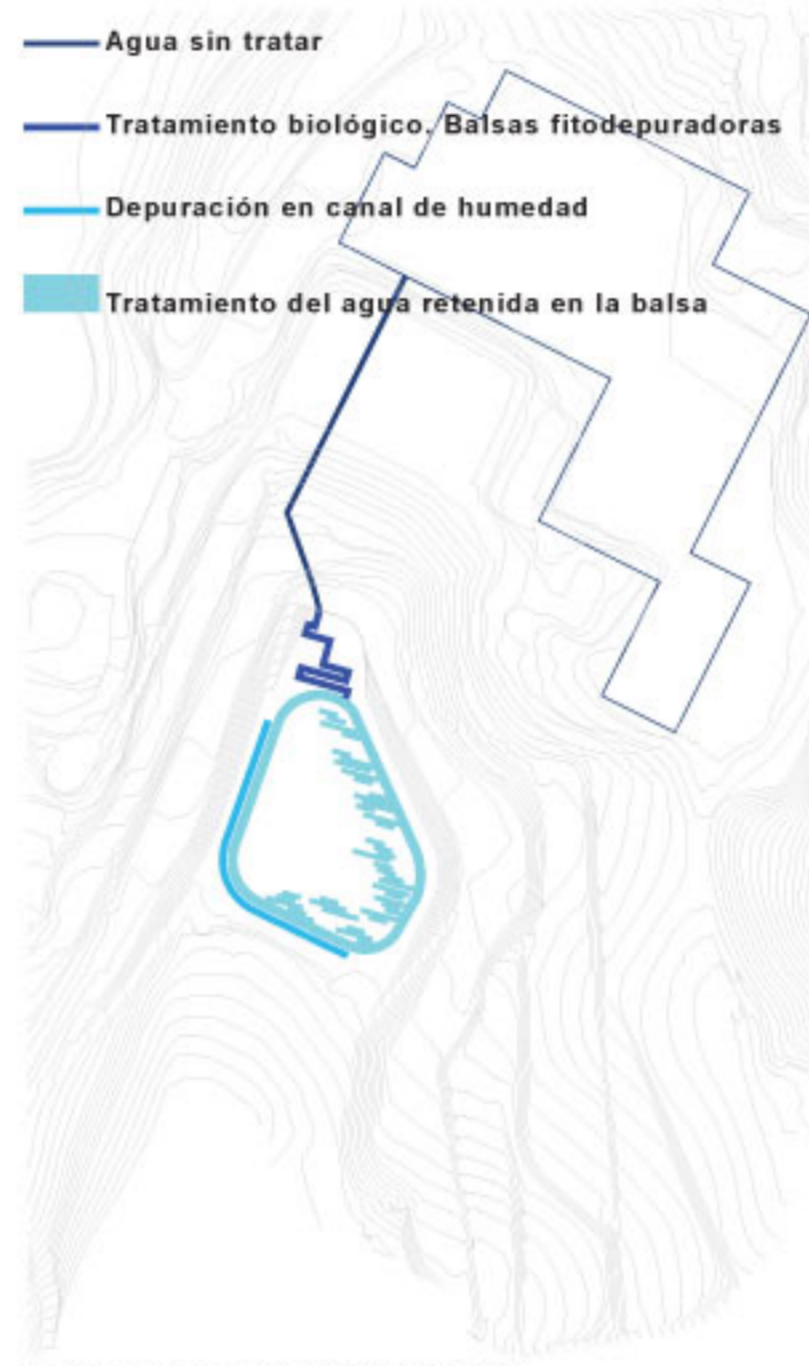
CIRCUITO DE FITODEPURACIÓN

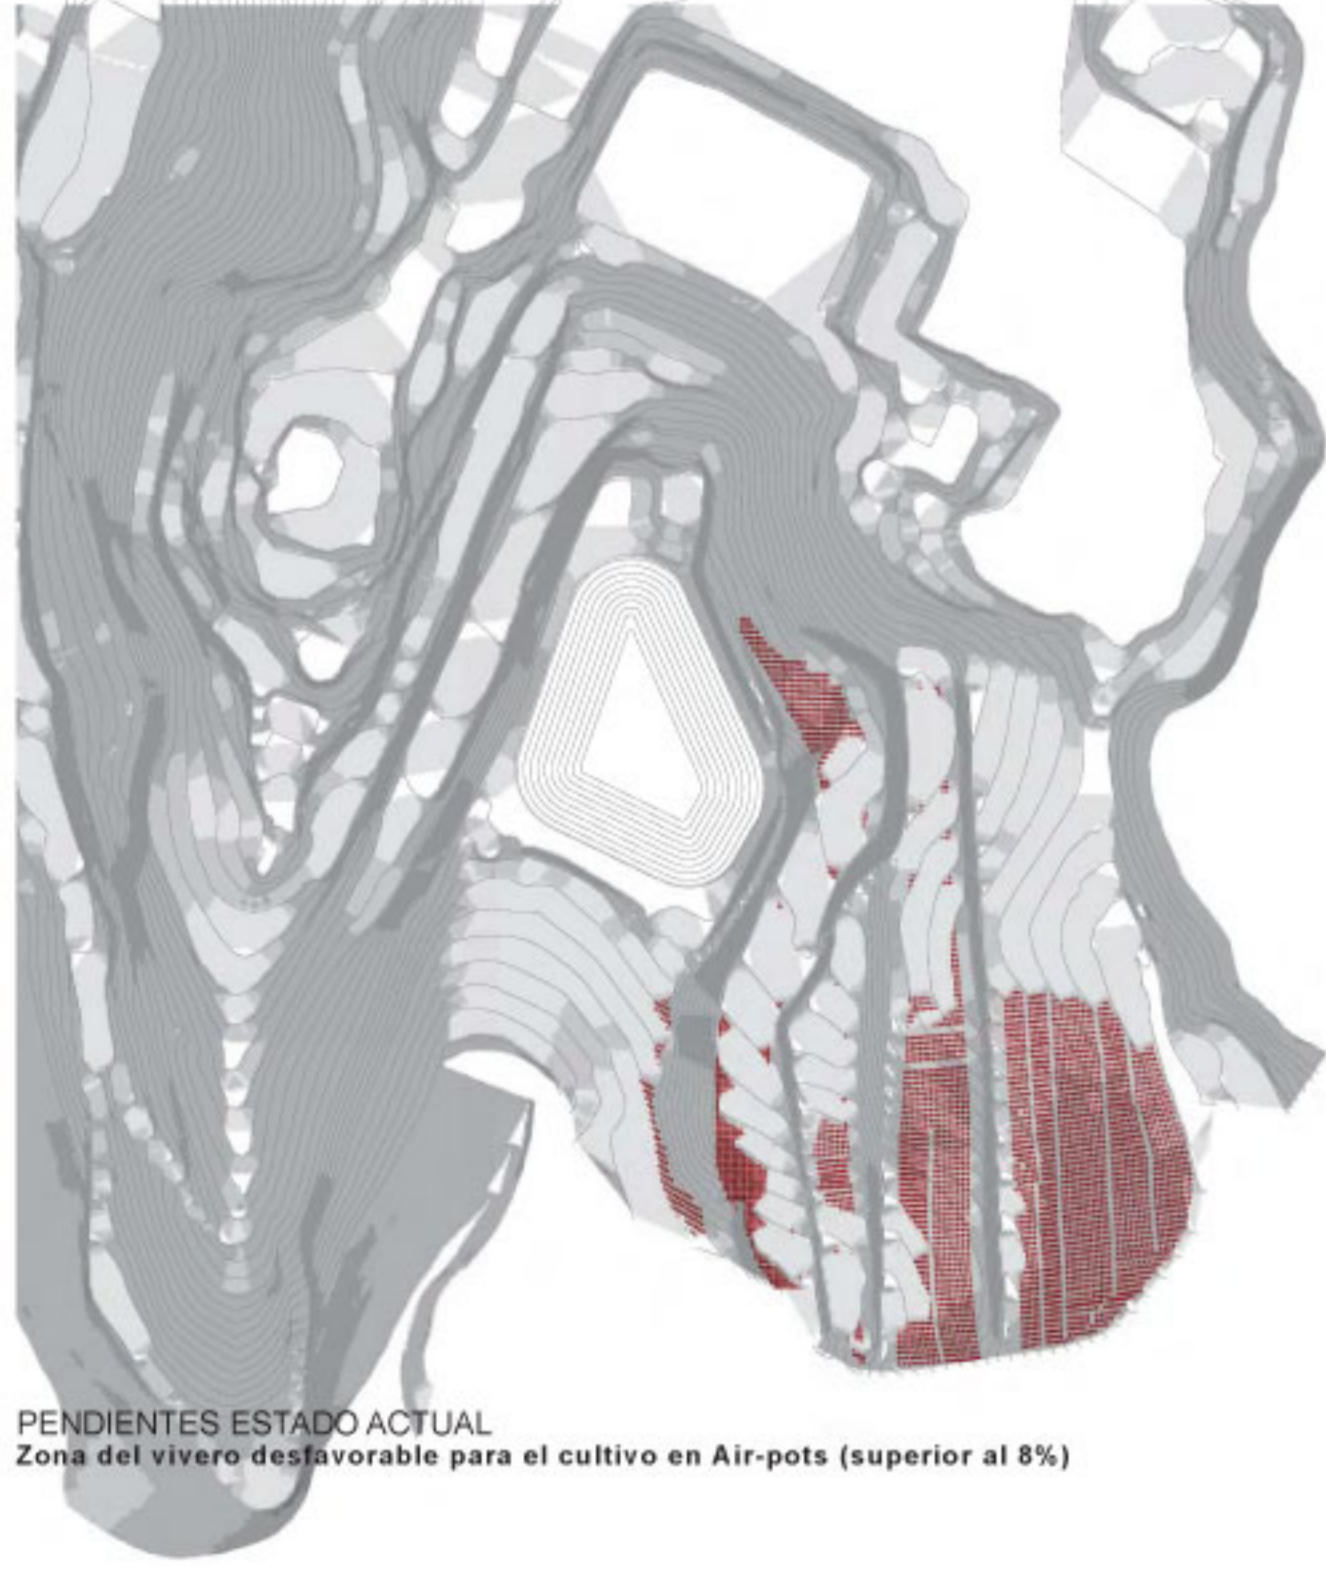
PENDIENTES ESTADO ACTUAL
Zona del vivero desfavorable para el cultivo en Air-pots (superior al 8%)

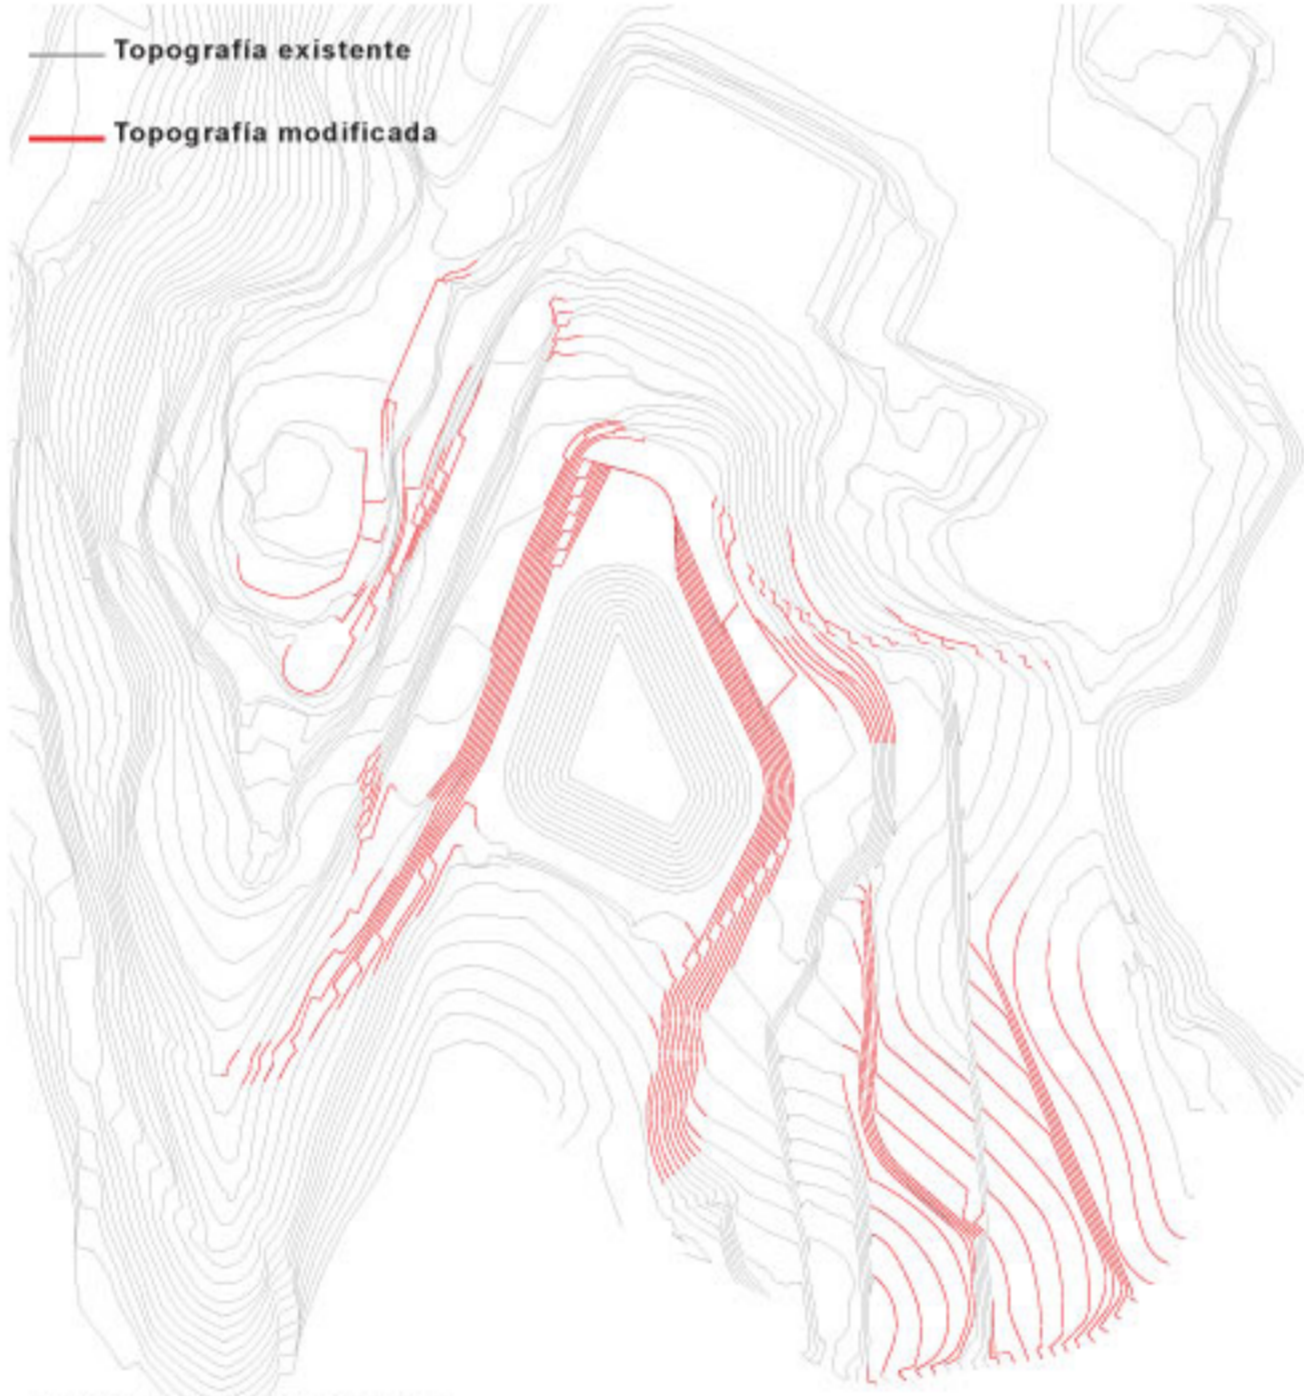
TOPOGRAFIA PROPUESTA

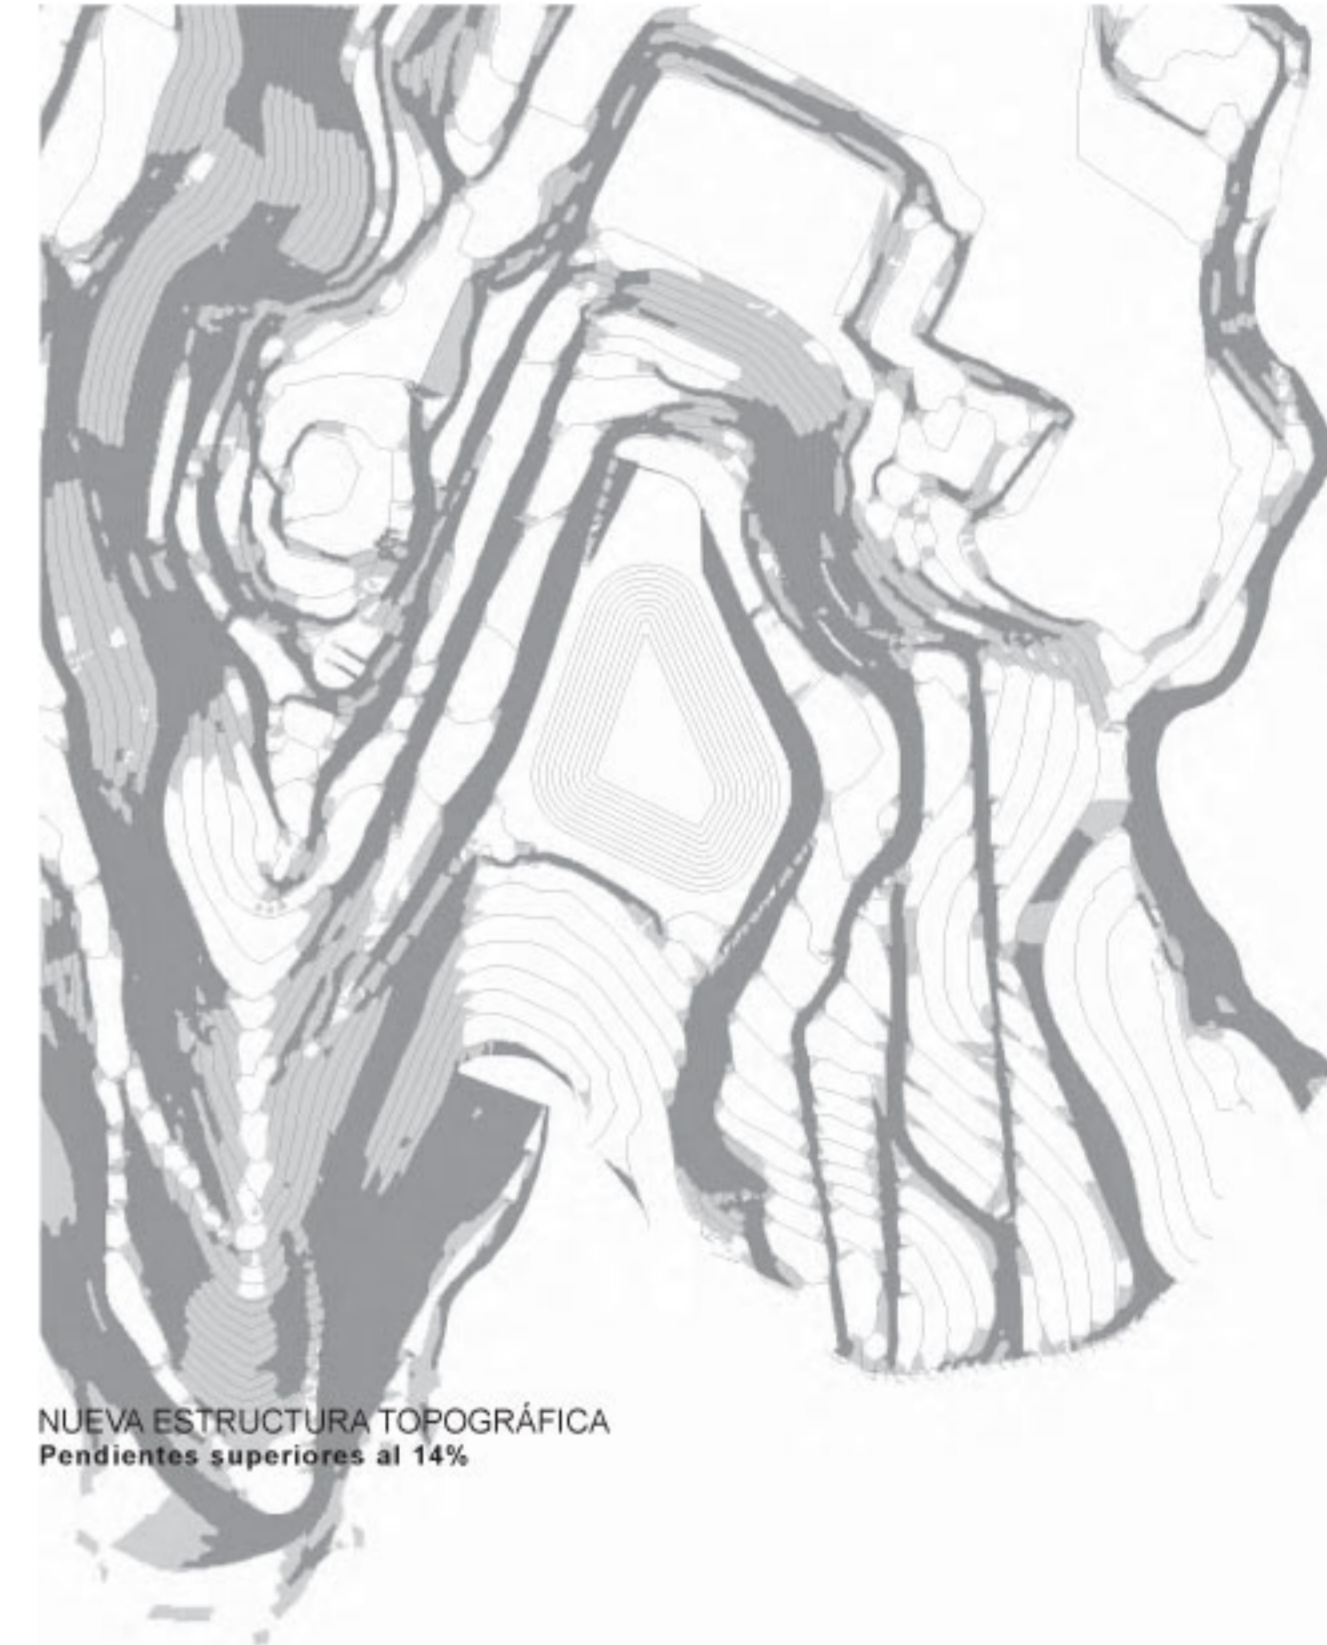
NUEVA ESTRUCTURA TOPOGRÁFICA
Pendientes superiores al 14%

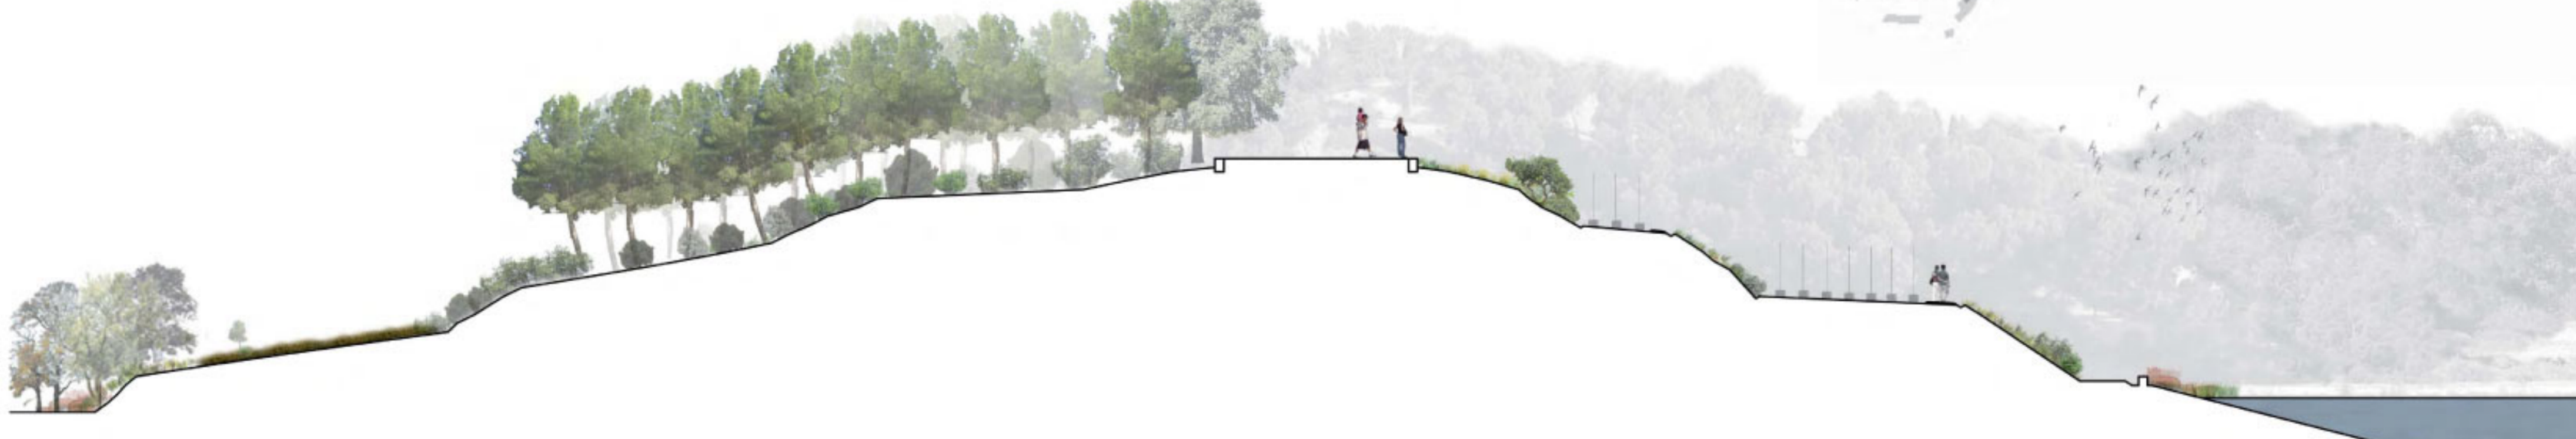
SECCIÓN TRANSVERSAL DEL VALLE 1/500

BOSQUE DE RIBERA	AGRICOLA ABANDONADO EN PROCESO DE NATURALIZACIÓN	CAMINO	BOSQUE P. HALEPENSIS CON SOTOBOSQUE DE MAQU	ZONA URBANIZADA CON CLAPAS DE VEGETACIÓN	TALUDES DESNUDOS	CULTIVO DE ÁRBOLES E SUELO	TALUDES DESNUDOS	CULTIVO DE ÁRBOLES E SUELO	TALUDES VEGETADOS	TALUDES DESNUDOS	CAMINO	LÁMINA PLÁSTICO IMPERMEABILIZANTE (M INERTE)	AGUA		
HÁBITATS ACTUALES	HÁBITATS PROPUESTOS														
BOSQUE DE RIBERA	AGRICOLA ABANDONADO EN PROCESO DE NATURALIZACIÓN	CAMINO	BOSQUE P. HALEPENSIS CON SOTOBOSQUE DE MARGUJAS	NUEVO EJE PAVIMENTO	NUEVA ÁREA TRATADA DE LA MASIA	TALUD CON ARBUSTIVAS Y HERBACEAS	CULTIVO DE ÁRBOLES EN AIR-POT	TALUD CON ARBUSTIVAS Y HERBACEAS	CULTIVO DE ÁRBOLES EN AIR-POT	TALUD CON ARBUSTIVAS Y HERBACEAS	CAMINO	CANAL HÚMEDO CON VEGETACIÓN HELÓFITA MOTA CON ARBUSTIVA	VEGETACIÓN MICROFITA	VEGETACIÓN HELÓFITA	AGUA

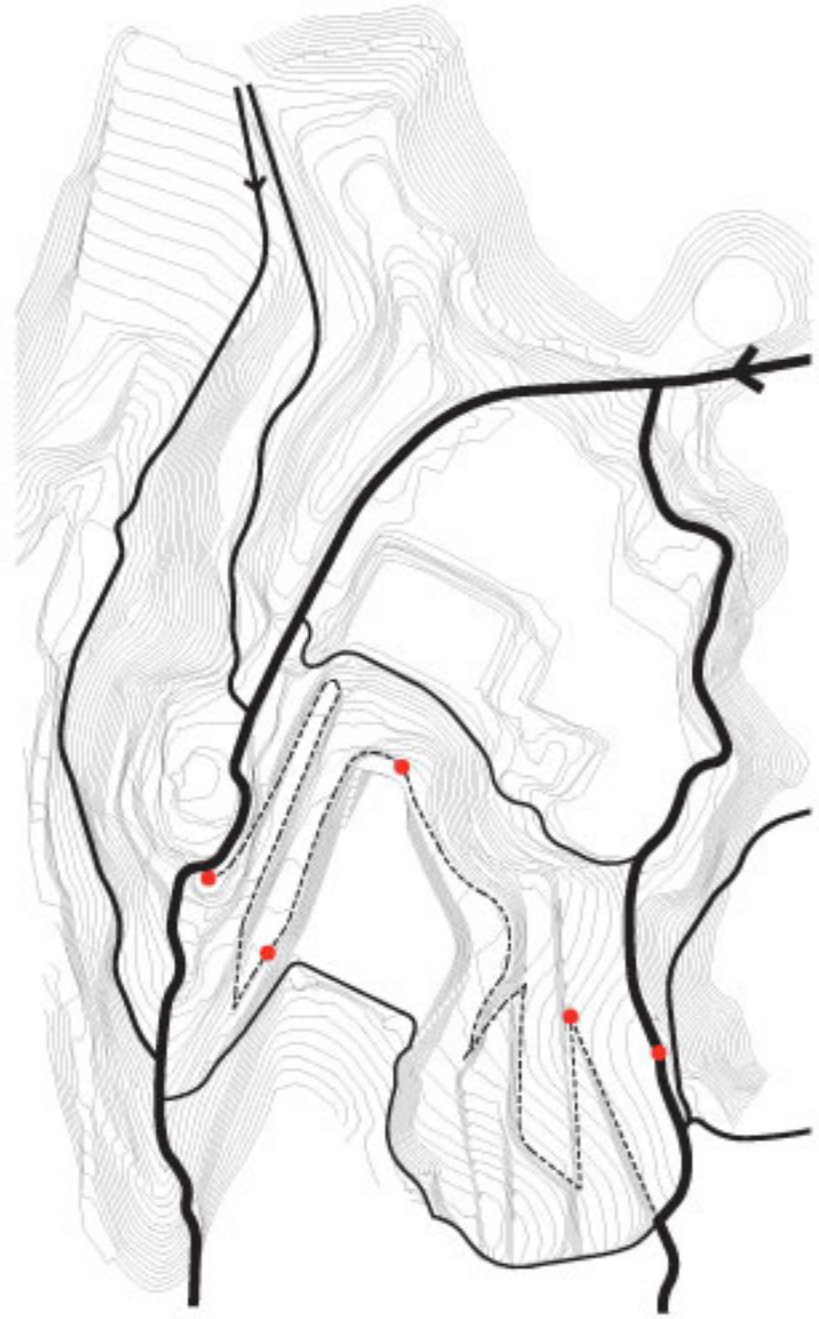
ACCESOS, CAMINOS PRINCIPALES Y MIRADORES

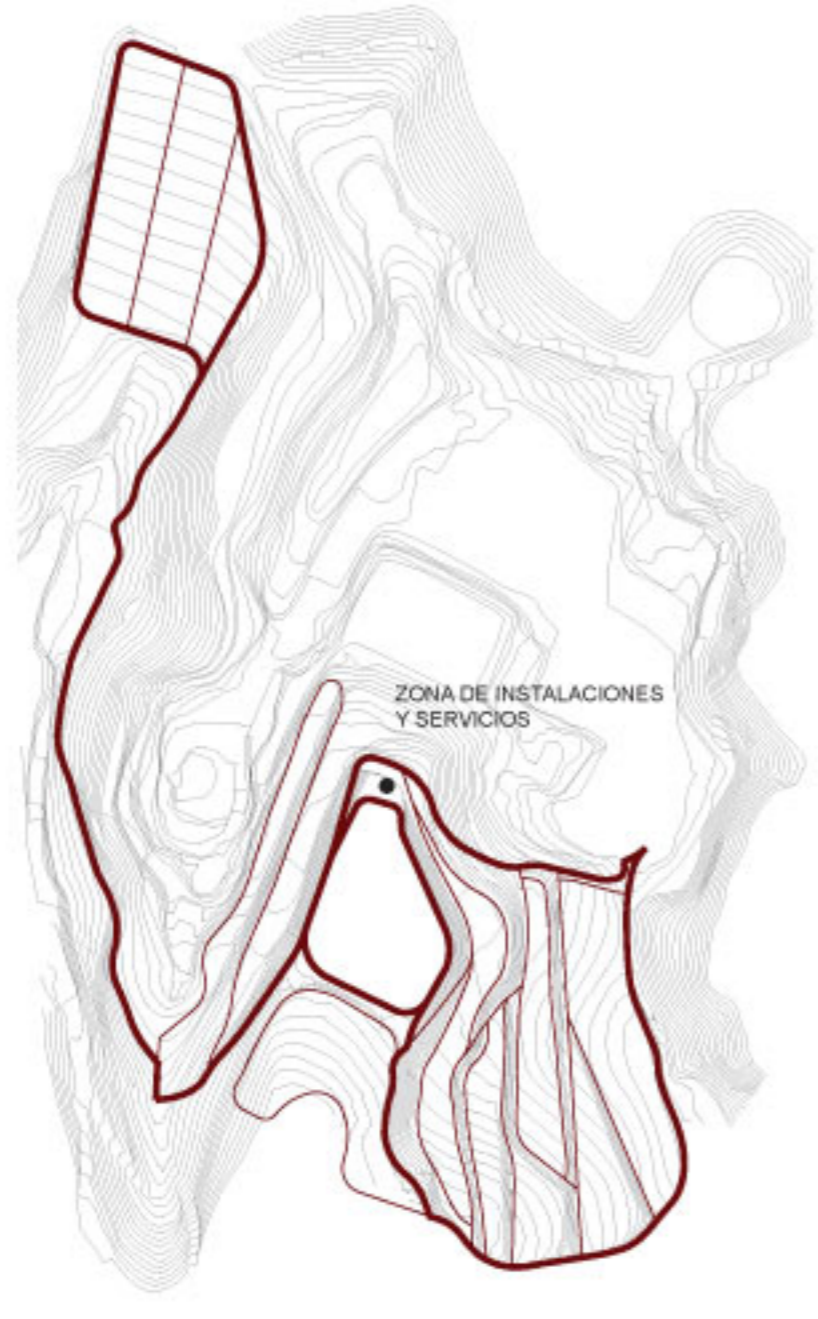
RECORRIDOS DE TRABAJADORES

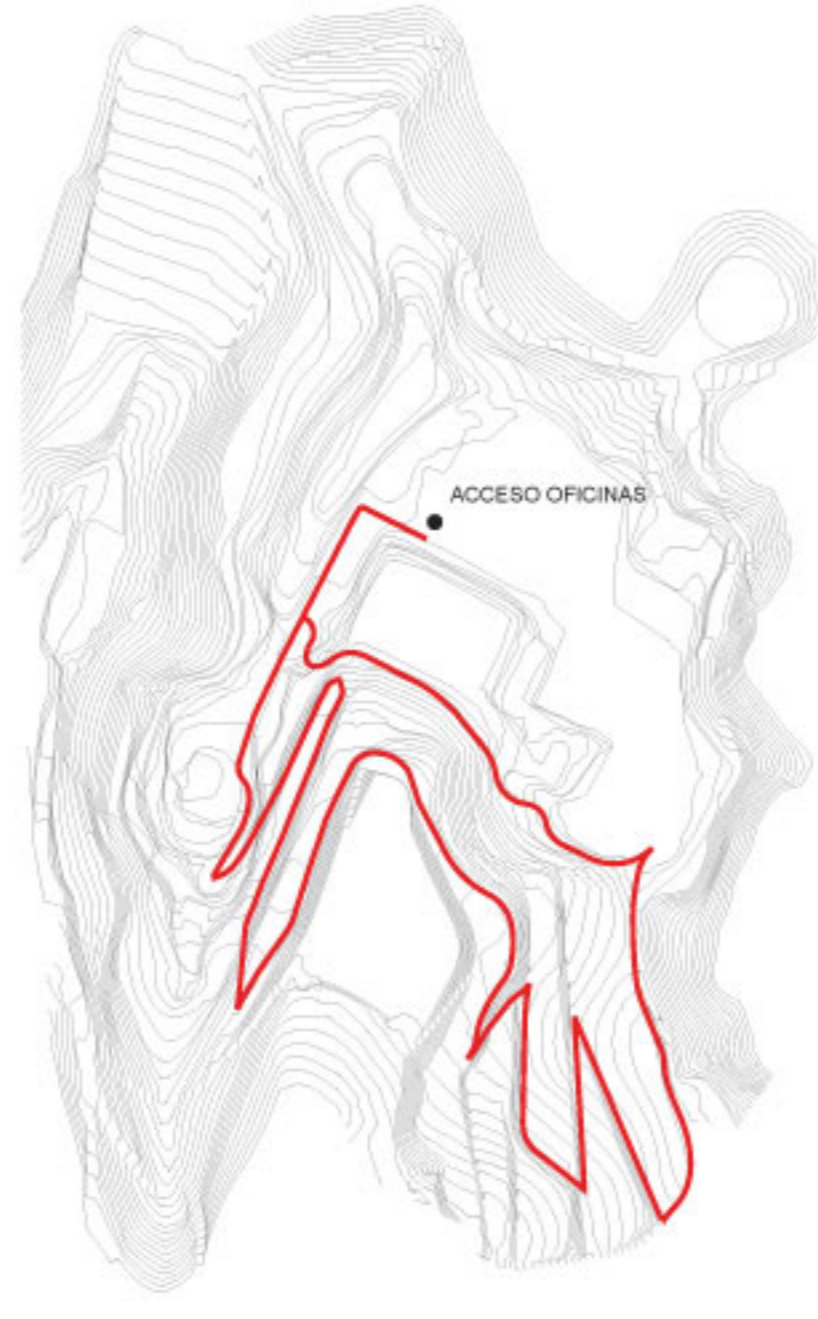
RECORRIDO PRINCIPAL CLIENTES

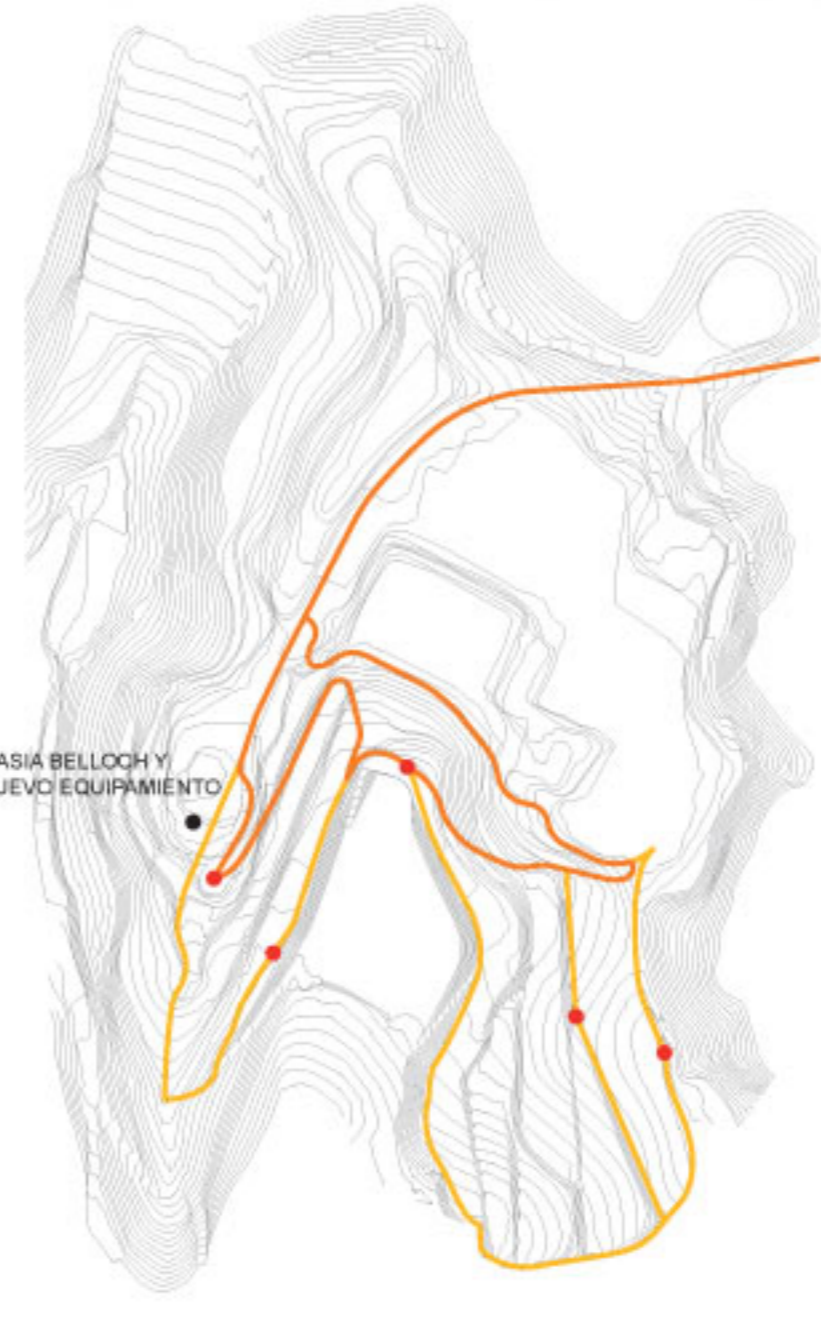
RECORRIDOS EDUCATIVOS Y MIRADORES

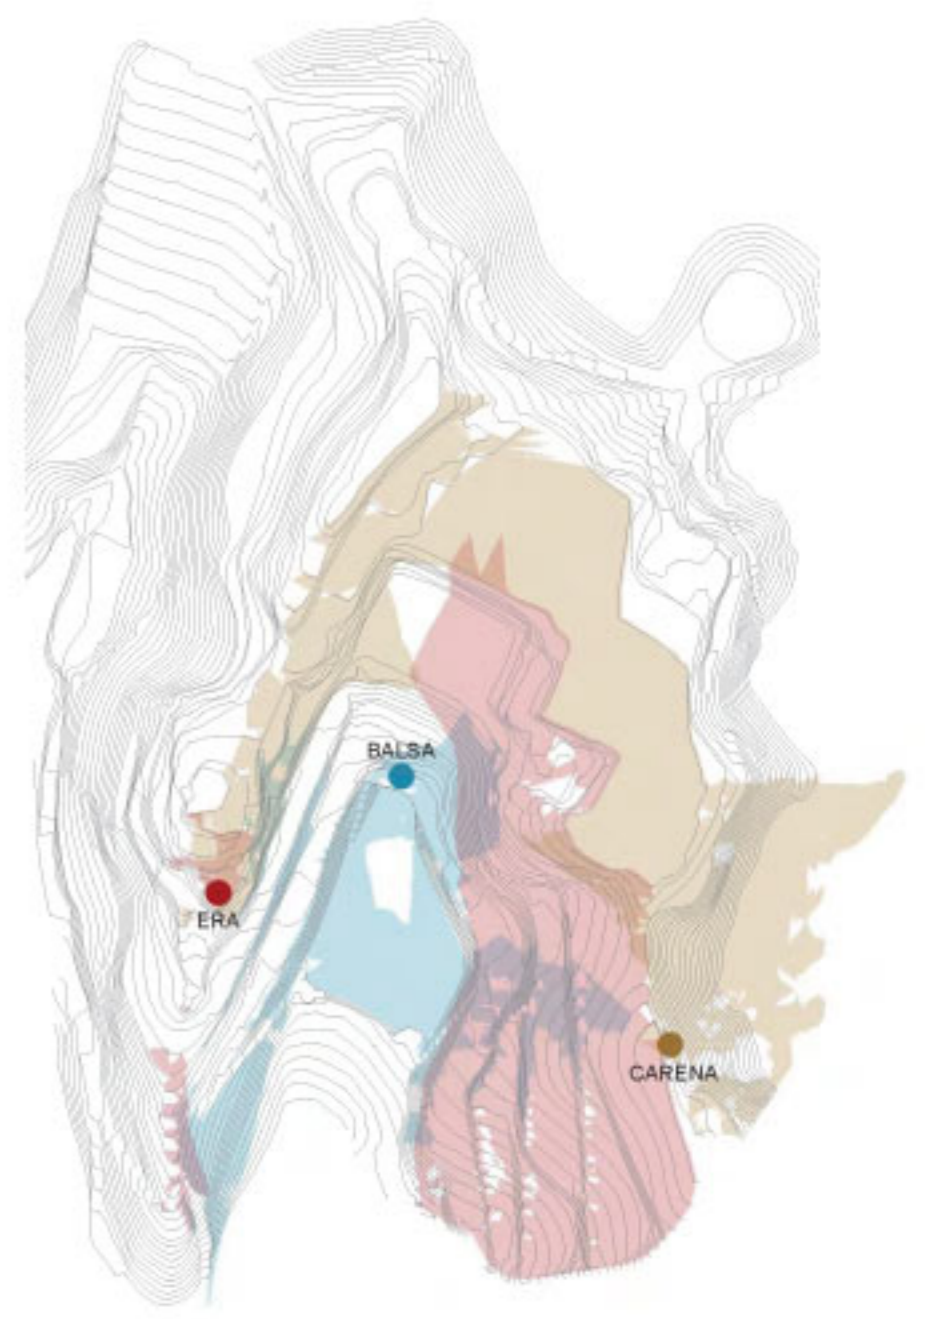
VISIBILIDAD DESDE LOS MIRADORES

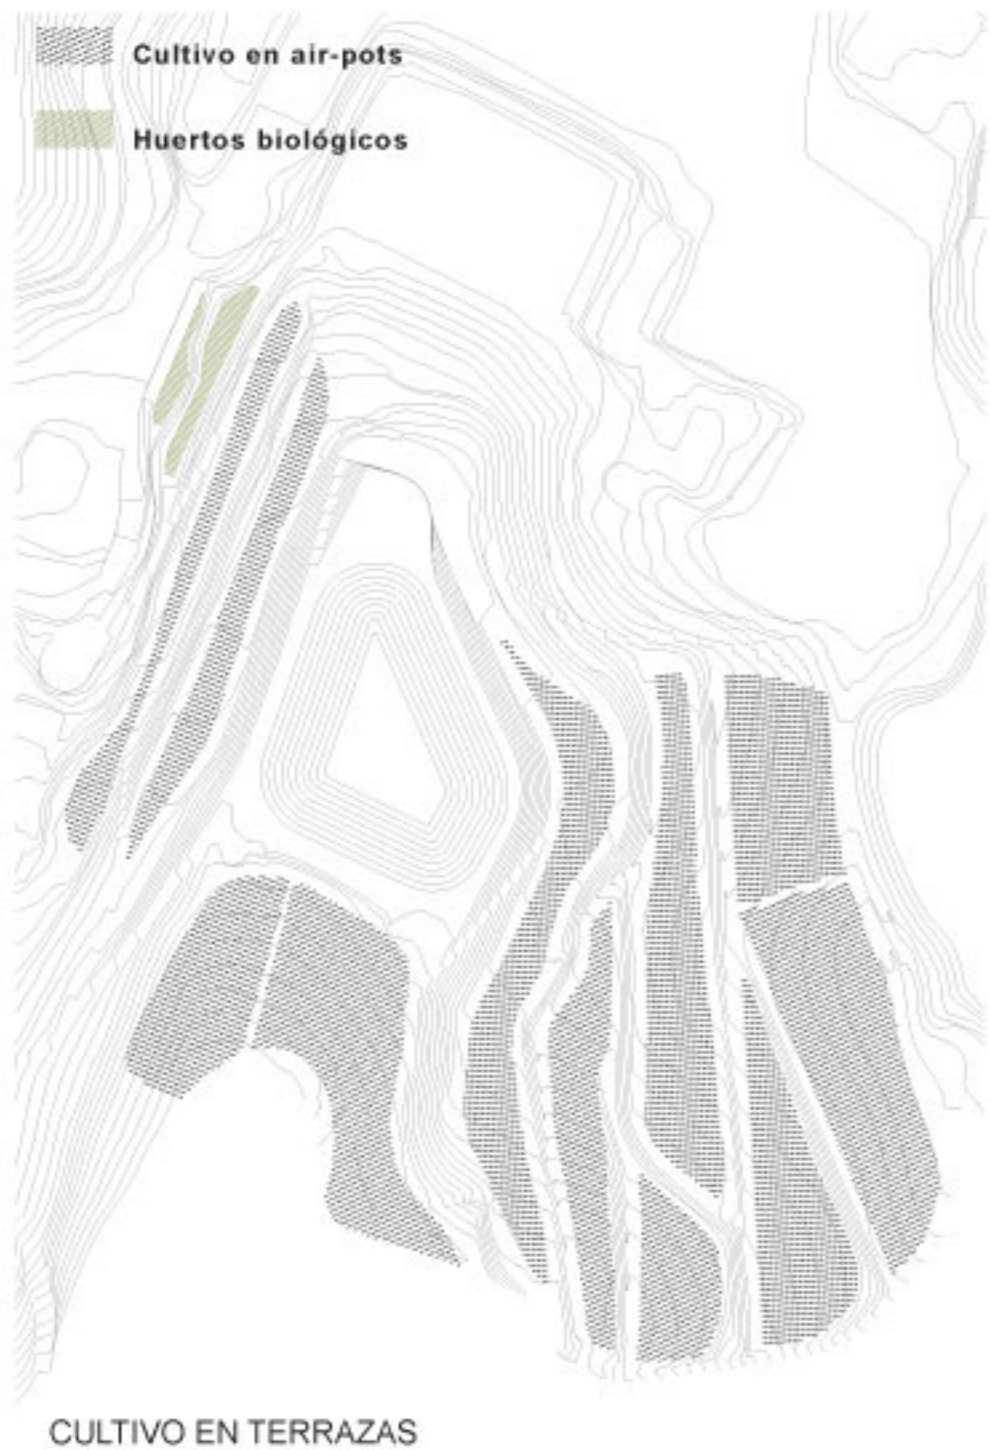
CULTIVO EN TERRAZAS
