INFRAESTRUCTURAS E HIDROLOGIA

PLANTA 1/1200

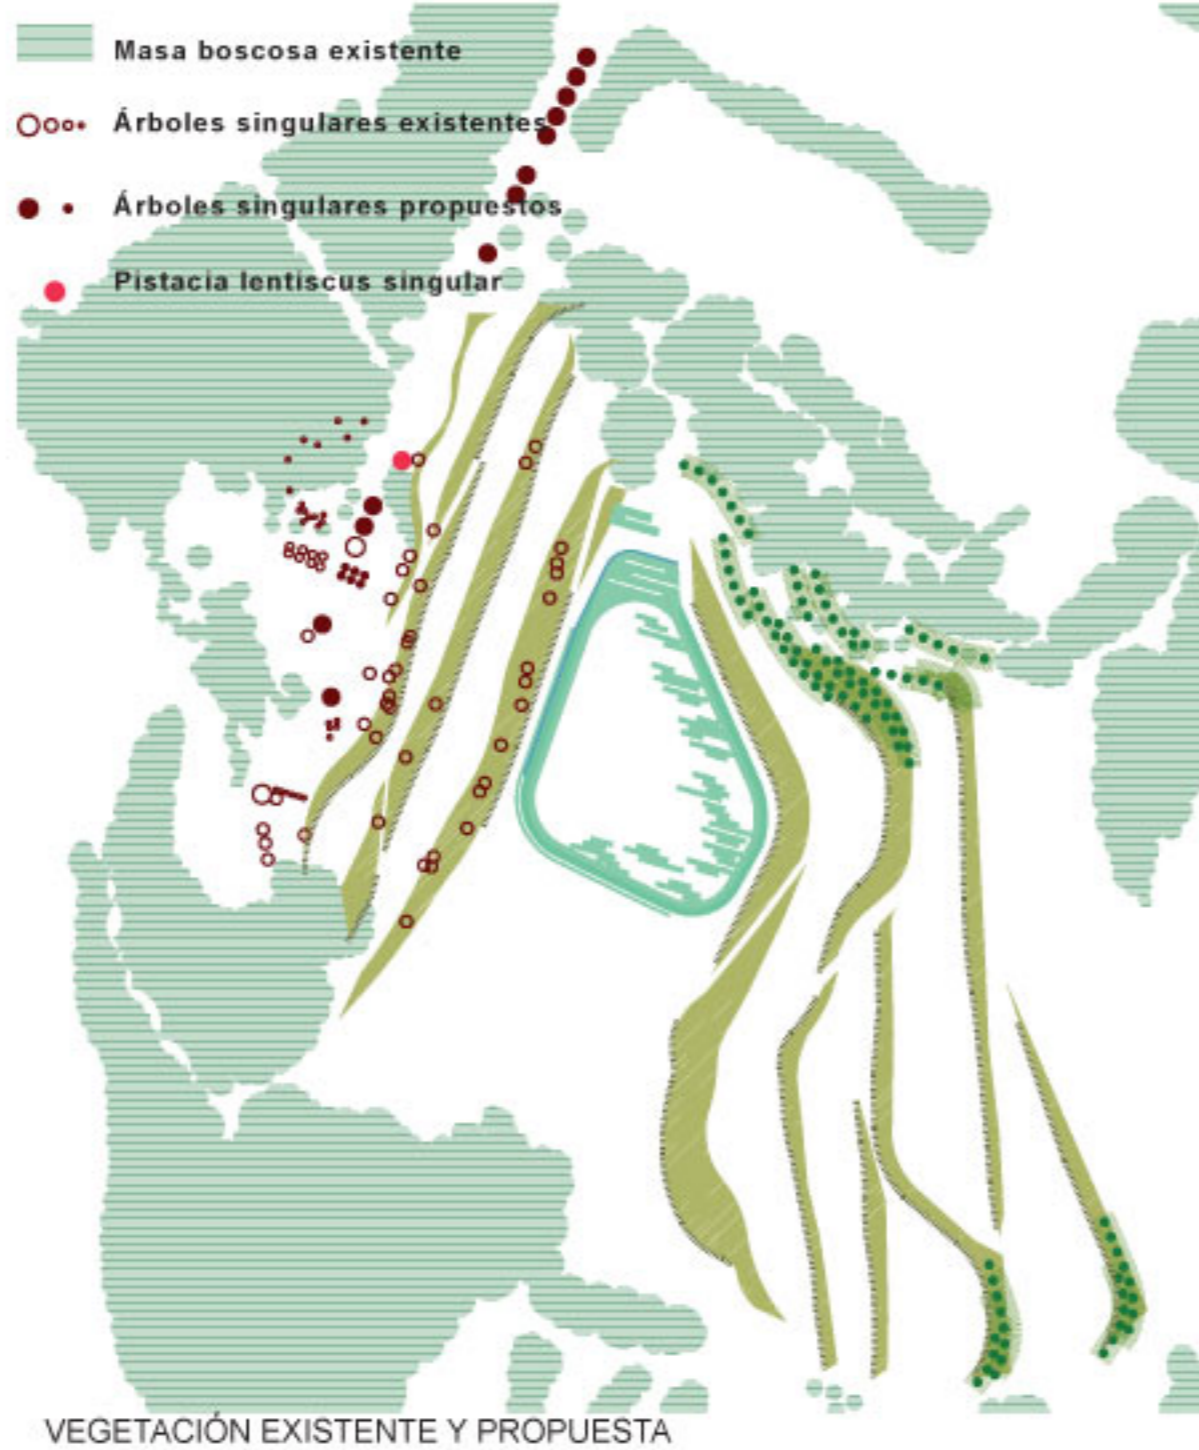
VEGETACIÓN EXISTENTE Y PROPUESTA

- ZONAS HÚMEDAS Y ENTORNO**
- Vegetación helófila**
Iris pseudocorus
Scirpus lacustris
Phragmites australis
Carex sp
Spartanium erectum
Typha angustifolia
Juncus sp
 - Vegetación higrófila**
Salix eleagnos
Cyrtis gragilis
Cyperus purpurea
Tamarix gallica
 - Estrato arbustivo (mota)**
Lavandula stoechas
Crataegus monogyna
Thymus vulgaris
Rosmarinus officinalis
Anthyllus cytisioides
 - TALUDES**
 - Estrato arbustivo**
Lonicera implexa
Pistacia lentiscus
Clematis flammula
Quercus coccifera
Smilax aspera
Coriaria myrtiflora
Rhamnus lycioides
 - Estrato herbáceo (hidrosiembra)**
Ampelodesmos mauritanica
Aphyllantes monspeliensis
Brachypodium restum
Carex hallariana
Medicago sativa
Vicia sativa
 - REFORESTACION**
 - Estrato arbóreo**
Pinus halepensis
Quercus ilex
 - Estrato arbustivo**
Arbutus unedo
Erica arborea
Rhamnus lycioides
Pistacia lentiscus
Fillirea latifolia
Quercus coccifera
